Actualización

27 de julio de 2020

Resumen del incidente

- El 26 de octubre de 2019, se produjo una liberación de agua que contenía sulfuro de hidrógeno, un gas tóxico, en una instalación llamada "estación de inundación de agua" que se utiliza para mejorar la extracción de petróleo en los depósitos subterráneos. La liberación hirió fatalmente a un empleado y a su esposa. Esta instalación es operada por Aghorn Operating, Inc. (Aghorn)

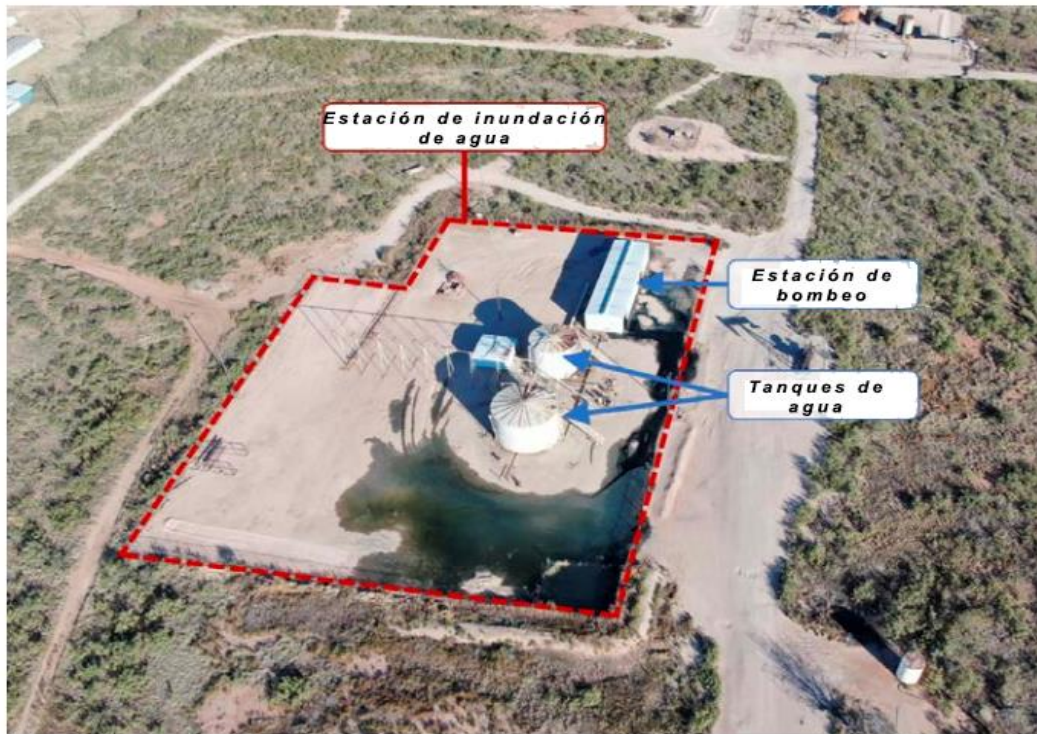
Figura 2. Vista aérea de la estación de inyección de agua Aghorn Operating en Odessa, Texas, a la mañana siguiente del incidente. (Crédito de la foto: Ector Oficina del Sheriff del condado, destacada por la Junta de seguridad química de EE. UU.)

- El agua producida se recoge en un tanque de agua en la estación de inyección de agua (Figura 2).^a El tanque está conectado por una tubería a una "casa de bombas" donde las bombas de desplazamiento positivo presurizan el agua producida a aproximadamente 900 libras por pulgada cuadrada (psi) y vuelva a inyectarlo en los depósitos de aceite. Aghorn le dijo al CSB que un operador inspecciona la estación de inyección de agua dos veces al día durante las rondas de rutina y que también responde a las instalaciones si hay una alarma.^b

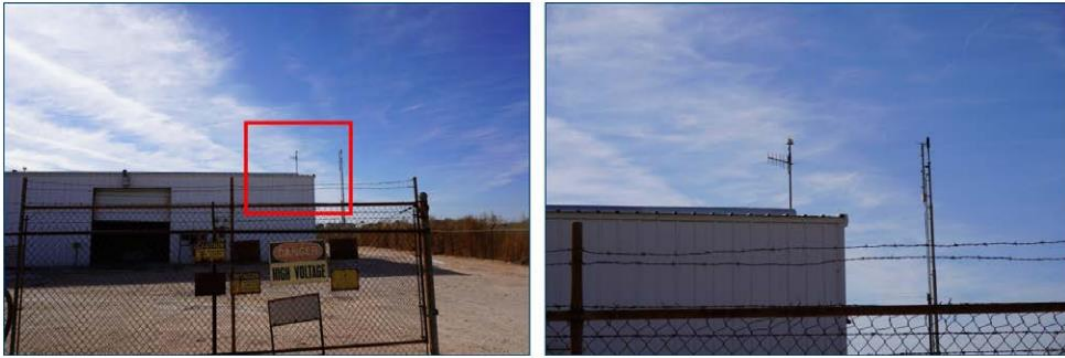
Figura 3. Luz diseñada para iluminar cuando se detecta sulfuro de hidrógeno en las instalaciones.

- La estación de inyección de agua está equipada con un sistema de detección de sulfuro de hidrógeno. Este sistema consta de ocho detectores colocados en toda la estación, dos de los cuales se encuentran dentro de la casa de bombas. Aghorn informó al CSB que el sistema de detección de sulfuro de hidrógeno está diseñado para que cuando cualquiera de los sensores detecte sulfuro de hidrógeno en ciertas concentraciones, se envíe una señal a un tablero de control en la casa de bombas, que activa una notificación telefónica a un empleado de Aghorn y enciende una luz en la parte superior de la casa de bombas (Figura 3).^b

- Las pruebas realizadas después del incidente revelaron que el sistema de detección de gas de sulfuro de hidrógeno puede no haber funcionado como se esperaba. Los servicios de emergencia y los empleados de Aghorn que respondieron al incidente no vieron la luz de alarma de sulfuro de hidrógeno en la parte superior del edificio iluminada.
